調査実施日 令和4年7月27日  
**ゴールドショップ智志野  
 建物漏水調査報告書**

（建物調査・使用履歴）

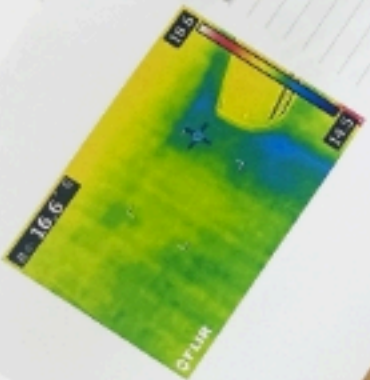
図 1  
 漏水箇所

調査結果  
 漏水箇所を確認しました。漏水箇所は、写真参照です。
